RAPPORT D'ENQUÊTE AÉRONAUTIQUE
A03O0171

IMPACT SANS PERTE DE CONTRÔLE

DU BEECH 58TC BARON N6058T
À 3 nm AU SUD-EST DE L'AÉROPORT DU CENTRE-VILLE
DE TORONTO (ONTARIO)
LE 7 JUILLET 2003

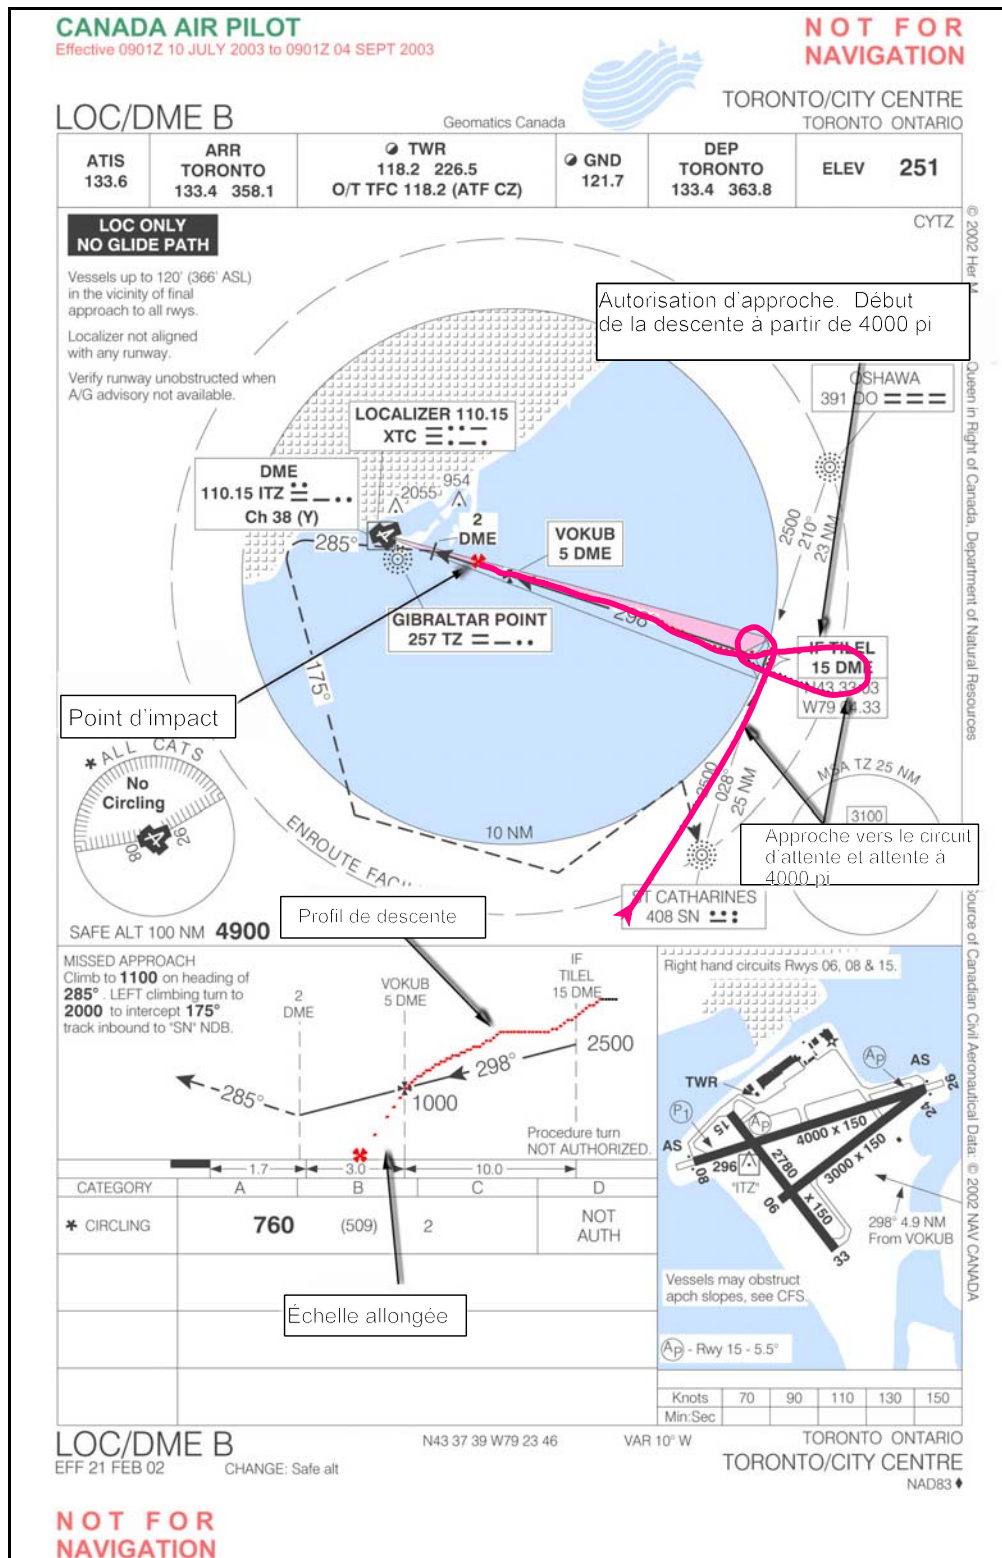
Annexe A – Renseignements sur la trajectoire de vol

On a obtenu des données d'un radar situé à l'aéroport international de Toronto/Lester B. Pearson, situé à 14 milles au nord-ouest de l'aéroport du centre-ville de Toronto. La trajectoire et l'altitude obtenues du radar sont présentées à l'annexe A. L'avion a maintenu une altitude de 4000 pieds asl et une vitesse d'environ 140 noeuds⁴ alors qu'il entrait dans le circuit d'attente. Une fois qu'on a autorisé le pilote à exécuter l'approche, l'avion a commencé à descendre immédiatement, et sa vitesse a augmenté jusqu'à environ 190 noeuds. L'avion a franchi le repère TLEL en descente à environ 3500 pieds asl.

À 13,5 DME, l'avion s'est mis en palier à 2900 pieds et sa vitesse a diminué à 150 noeuds. Il a repris sa descente à 11 DME, d'abord à une vitesse de descente d'environ 1000 pieds par minute, puis à une vitesse de descente réduite à 600 à 700 pieds par minute, avec une vitesse réduite pour l'avion à environ 120 noeuds. À 6,5 DME, la vitesse de descente a recommencé à augmenter, et la vitesse de l'avion est passée à environ 150 noeuds. Selon le radar, l'avion a franchi le repère du 5 DME à exactement 1000 pieds. Le dernier écho radar s'est produit alors que l'avion se trouvait à 500 pieds asl, volant selon une vitesse de descente de 1200 pieds par minute et à une vitesse de 150 noeuds. La position géographique de l'impact correspond aux données radar.
